セブンス塗装面での 材料吸い込まれ図

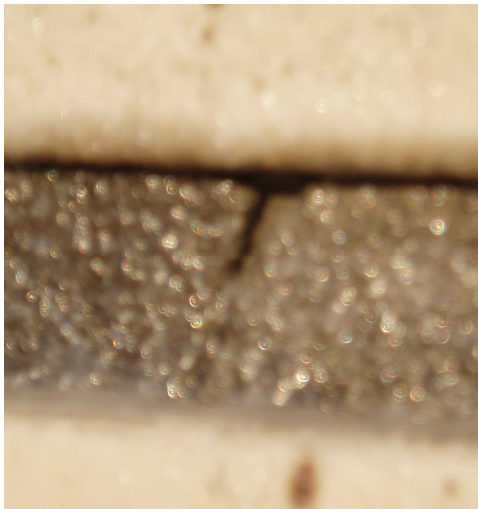
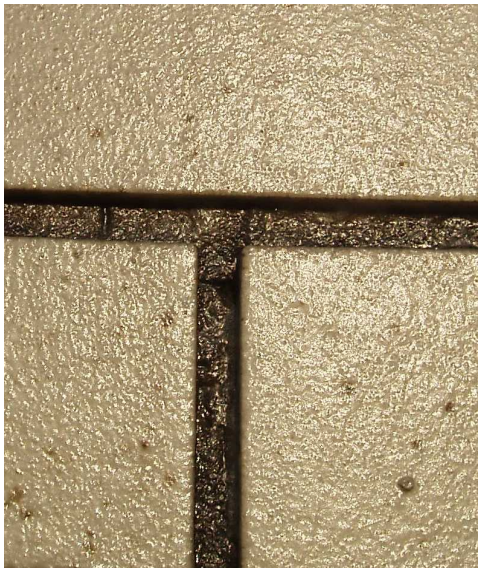
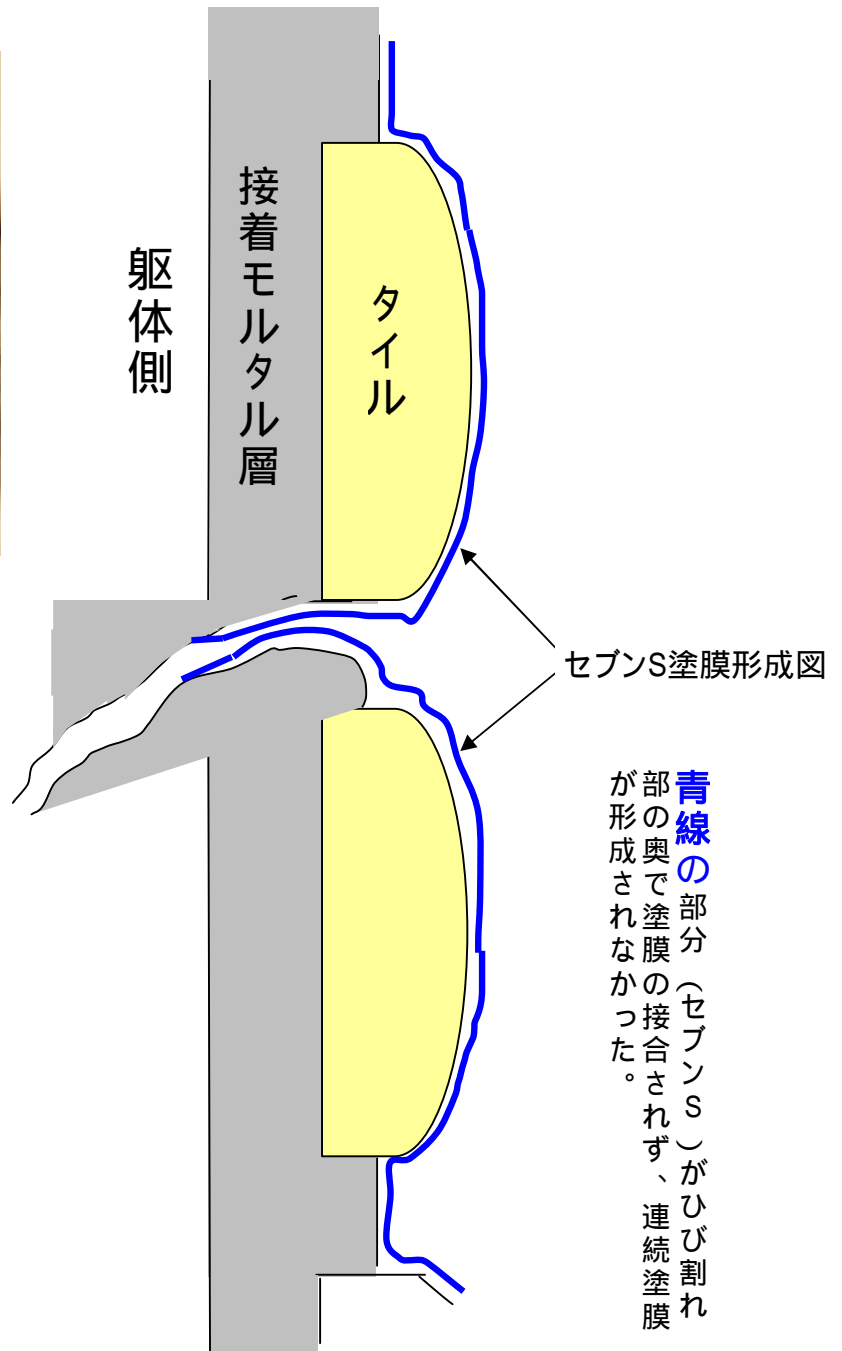
セブンス塗装で、一度は造膜した塗料が、ひび割れや、欠損、巣穴の深部に吸い込まれ、深部で連続した塗膜形成が出来ずに乾燥硬化した場合、侵入した雨水が目地モルタル、接着モルタル、躯体の水路を通し漏水したことが考えられます
