セブンス塗膜の不具合

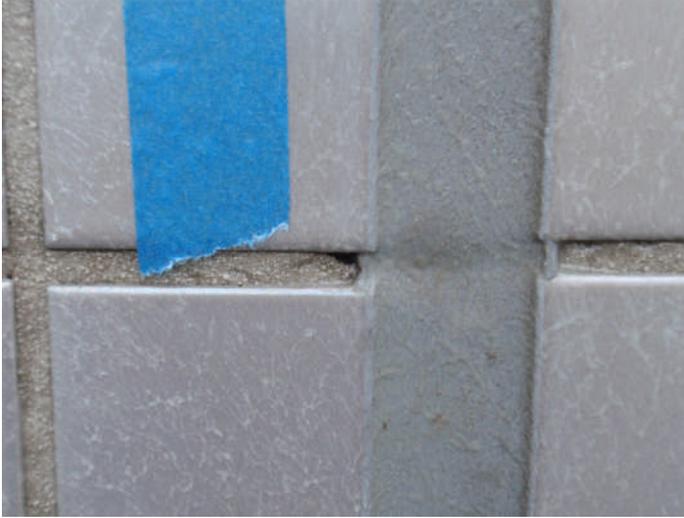
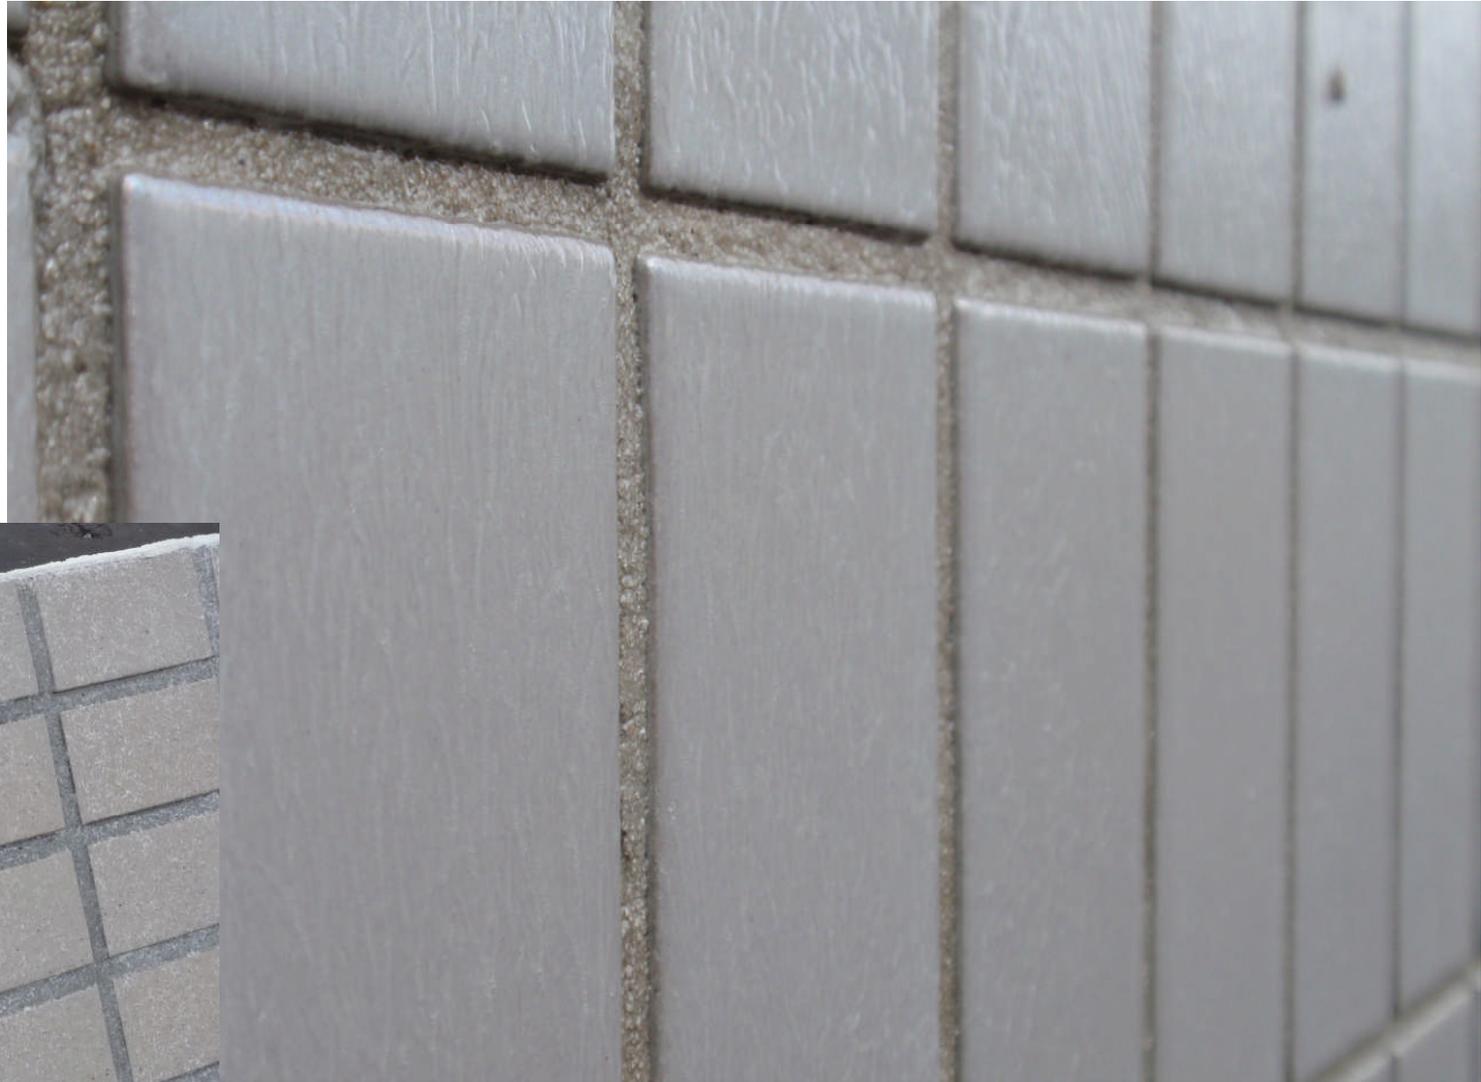
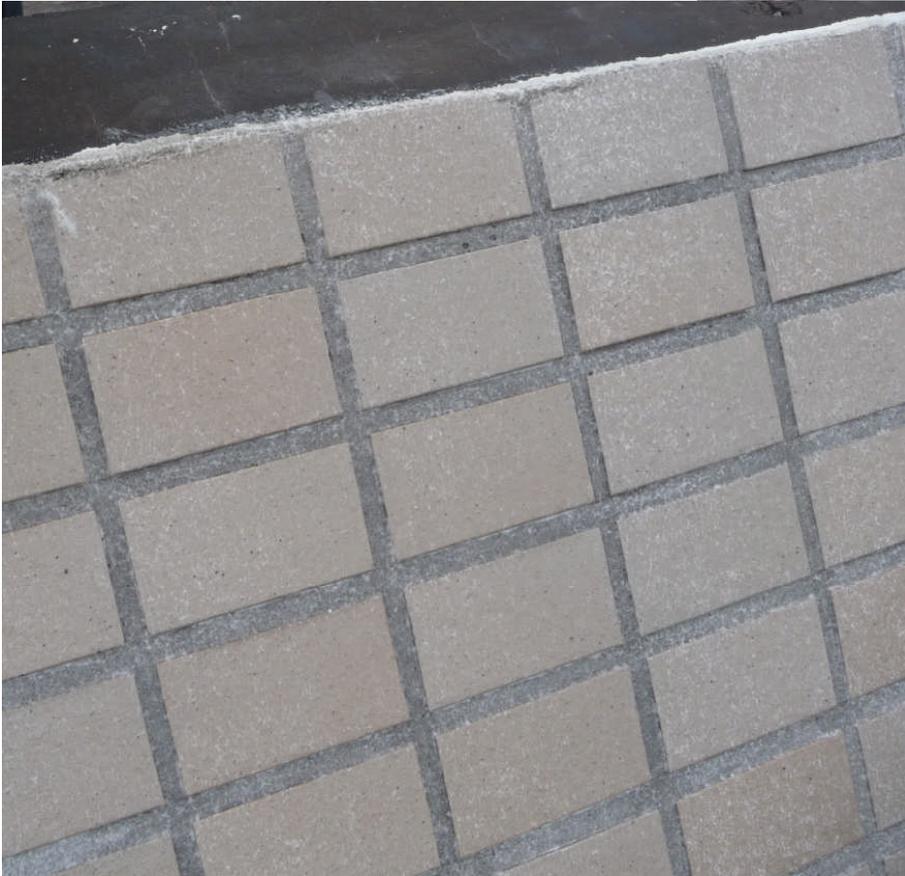
- ①造膜不足による目地部の巣穴(ピンホール)の散見。
- ②セブンス主材の塗り伸ばし過ぎにより塗膜の造膜感がない。
- ③セブンス主材中にローラー毛から細かい泡が多く入り白ぼけして見える。
- ④セブンス主材の造膜が薄いと、セブンストップM#30(弱溶剤)でのリフティング発生確率が高い。
- ⑤目地の痩せ、ひび割れに追従できない。
