セブンS施工現場 タイル洗浄剤の残留

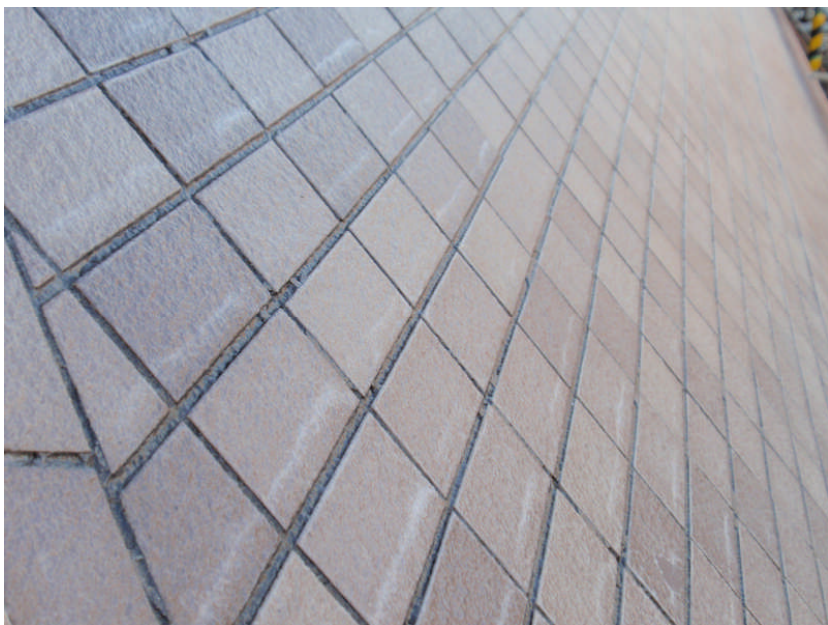
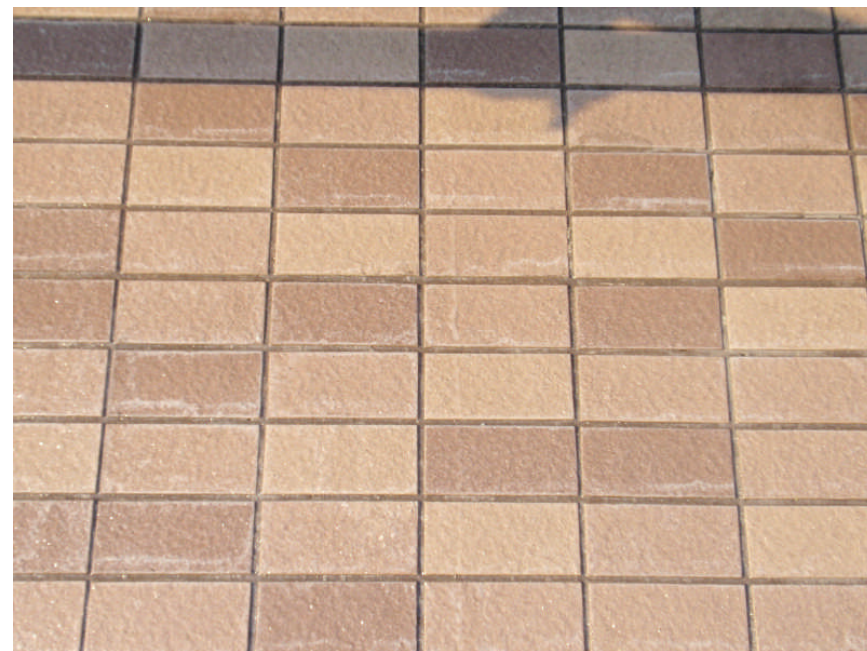
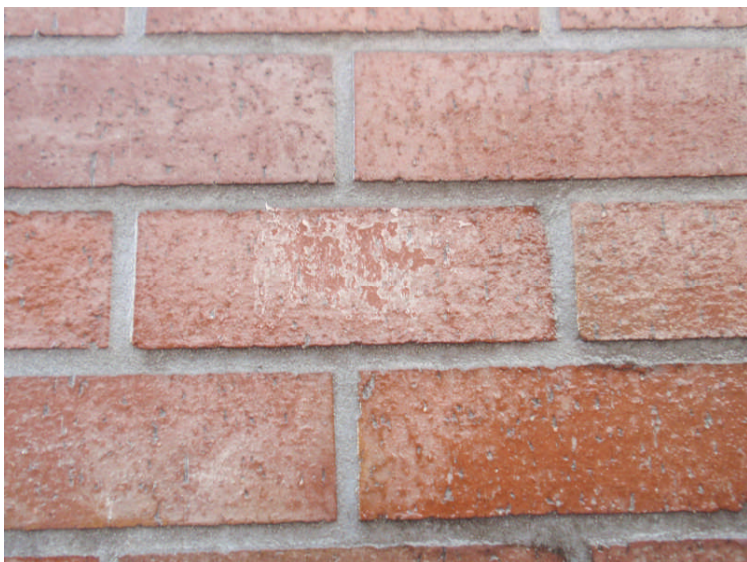
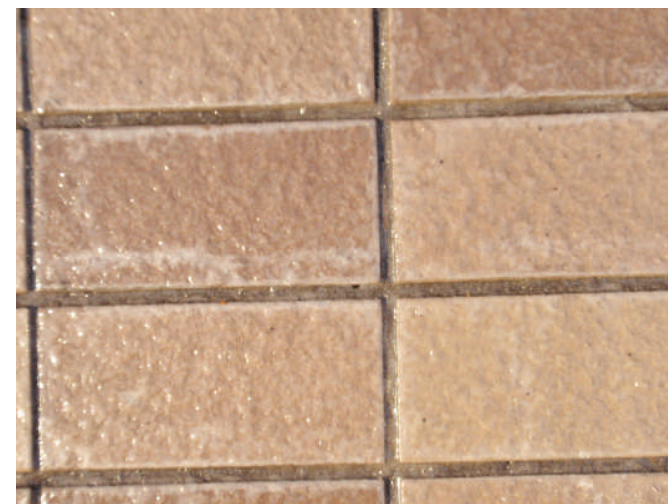
タイル洗浄剤の残留による不具合部

洗浄剤を洗い流す際、水洗不足や、拭き上げ不足で表面が乾燥してしまい、目地や、タイルの下部等に残留分があるとき、目視では発見できずセブンSシーラーを塗付、更に、セブンS主材塗装後に残留部が写真のように白くなることがあります。
